ANÁLISE DE FALHA NO CUBÍCULO DE UMA SUBESTAÇÃO LOCALIZADA EM PARACATU

Resumo: Neste artigo, uma falha ocorrida no cubículo da subestação de uma mineradora situada no município de Paracatu, noroeste de Minas Gerais, é analisada de modo que possam ser definidos, por meio de um processo inferencial, a razão para tal acontecimento e os procedimentos necessários para que futuros eventos desta natureza sejam evitados, ou pelo menos contornados de forma mais eficiente. Para isso, o estudo se fundamenta em uma análise sistemática do comportamento dos sistemas de proteção incumbidos da tarefa de eliminar a falha, assim como do contexto operacional no qual o ambiente que a proporcionou estava inserido. A partir da coleta dos dados, a falha em estudo foi esclarecida de modo a expor a forma como evoluiu até seu ápice, e a importância de uma gestão correta no que envolve o sistema elétrico mostra sua essencialidade no caso em questão.

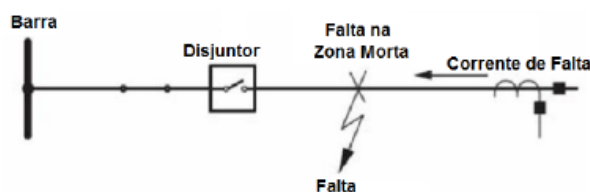
Figura 4: Falha em Zona Morta. Fonte: Malafaia, 2017.

Segundo Malafaia (2017), zona morta pode ser definida como sendo trechos de um sistema elétrico onde não há uma proteção designada para controlar curtos circuitos que ali venham a ocorrer. A Figura 4 ilustra uma situação em que uma falha ocorre em uma zona morta. Nesse contexto, no momento em que a sobrecorrente é detectada pela proteção, a mesma atua abrindo o disjuntor, porém tal ato não será suficiente para isolar a região de curto-circuito devido ao fato do mesmo ser alimentado por uma fonte situada ao lado oposto do disjuntor.

Como pode ser analisado na Figura 2, o local onde a falha veio a ocorrer se caracteriza como sendo uma zona morta pois se localiza entre os TCs relacionados ao relé GE F650 e o disjuntor (DJ2). Apesar do disjuntor do cubículo (DJ2) não ter respondido ao comando para abertura por parte do relé GE F650 0.8s após o início do curto-circuito trifásico devido ao estado em que o mesmo se encontrava por decorrência da falha, mesmo se estivesse em condições de operação e atuasse quando solicitado, o curto-circuito não seria extinto pois era alimentado pelo transformador 43-TF-501A situado no lado oposto ao barramento, e a falha procederia da mesma forma como ocorreu.

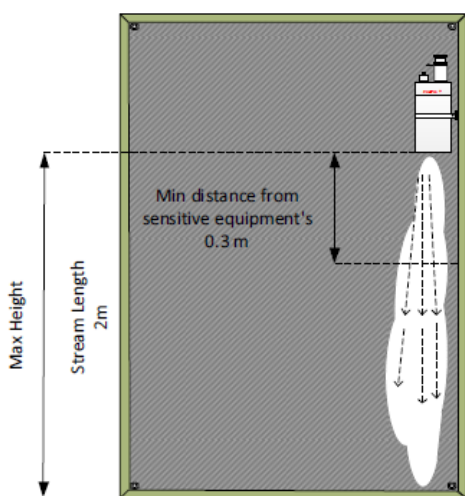
Figura 11: Orientação de Posicionamento do FirePro.
Fonte: FirePro, 2011.

na a possibilidade do mesmo não ter atuado devido a um tempo prolongado de uso, já que, de acordo com o próprio fabricante, o FirePro possui vida útil de até 15 anos. O projeto realizado para a implementação do FirePro no cubículo indicava a necessidade de que este fosse instalado em duas partes distintas do mesmo, desse modo, tanto o compartimento de comando quanto o compartimento dos barramentos foram equipados com o sistema, sendo que, neste último, sua localização foi a parte inferior do compartimento. Vale ressaltar que o projeto em pauta considerou a classe de temperatura 93° C (Verde) e o modelo FP-200S para todas as unidades instaladas no cubículo. Na Figura 10 podem ser observadas a vista lateral em corte do cubículo em questão com a representação esquemática da localização dos FirePro's contemplados no projeto, assim como o resultado físico de sua instalação.

De acordo com as recomendações por parte do fabricante para a instalação do FirePro utilizando o BTA, o mesmo deve ser instalado na parte superior do compartimento por ele protegido (esquema representado na Figura 11). Tal recomendação, como observado na Figura 10, foi ignorada no projeto para a implementação do FirePro no cubículo, já que, no compartimento dos barramentos, o dispositivo foi posicionado em sua parte inferior, o que justificava o fato desta unidade não ter atuado no momento do incêndio, que por sua vez, se concentrou na parte superior do cubículo, fazendo com que a temperatura refletida no bulbo não fosse o suficiente para seu disparo. Com relação à unidade FirePro instalada no compartimento de comando do cubículo, como pode ser averiguado na Figura 12, o bulbo responsável por seu disparo está íntegro, o que evidencia o fato da mesma também não ter atuado durante o incêndio. Sua não atuação se deve certamente à abertura do compartimento de comando pela equipe de manutenção ao chegar à subestação, instantes após a ocorrência da falha, sendo assim, a elevação da temperatura não foi suficiente para acionamento do FirePro.
